# FATİH SULTAN MEHMED CAMİİ GÜNEŞ SAATLERİNİN YENİLENMESİ

Atilla Bir<sup>\*</sup>, Burak Barutçu<sup>†</sup>, Mustafa Kaçar<sup>‡</sup>

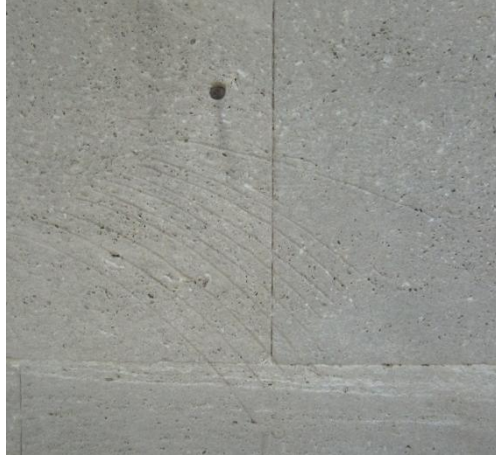
Küçük saatin ilk iki üst çizgisi üzerinde '*Asr-ı sâni* (*İkinci ikindi*) ve '*Asr-ı evvel* (*Birinci ikindi*) yazıları okunduğuna göre bu saat diğer İstanbul camilerinde sık rastlanan uygulamaya göre ikindi namazına ilişkin bir saattir (*Şekil 5*). Birinci ikindi çizgisinin altında sekiz çizgi daha mevcuttur. Bu çizgilerden dördüncüsünün alt ucunda 1 (١) ve sekizincisinin alt ucunda 2 (٢) rakamı okunur. Buna göre bu saatte birinci ve ikinci ikindi zamanlarını ve birinci ikindiye kalan 2 saat ile 15 dakikalık ara değerleri belirler.

Küçük saatte de kopuk olan dik çubuğun (*Gnomon*) yeri bellidir.

Şekil 5- Fatih Camii küçük güneş saatinin yenileme öncesi görünümü.

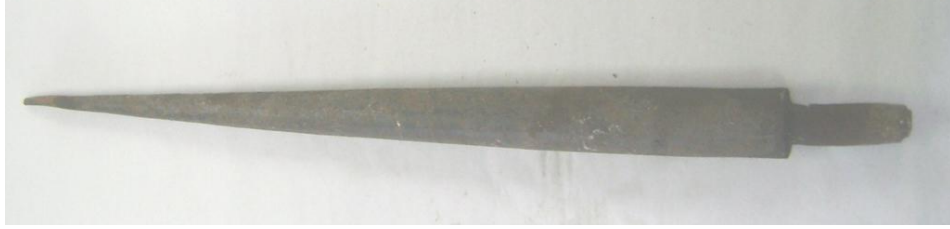
Güneş saatleri yenilendikten sonra, yapılan çevre temizliği esnasında Şubat 2012’de camiye ilişkin mimari aksamın saklandığı depoların birinde bir adet kullanılmamış dövme demirden imal edilmiş güneş saati çubuğu bulunmuştur (Şekil 9). Bu buluntu tarafımızdan önerilen çubuk boyutlarıyla büyük benzerlik göstermektedir. Duvara giren kısmın çapı 1 cm boyu 5 cm’dir. Çubuğun duvar dışında kalan kısmı 48 cm’dir. Hesaplanan çubuk boyu 40,14 cm olduğuna göre çubuk duvara kurşun dökülerek tespit edildikten sonra ucundan yaklaşık 8 cm’lik kısım kesilecek ve eğelenerek uygun şekle getirilecektir. Çubuk ucunun aşırı sivri olması güneş ışınlarının dağılması nedeniyle duvardaki gölgeyi belirsiz kılar. Yuvarlak ucun ve hassas boy uzunluğunun çubuğu imal eden demirci tarafından oluşturulması zor olduğundan bu şekilde ismarlanmış olması mantıklıdır. Bulunan çubuk İstanbul’da bilinen tek kullanılmamış özgün örnek olduğuna göre yenilemeyle ilgili bir müzede saklanması uygun olacağı kanısındayız.

Şekil 9- Bulunan kullanılmamış güneş saati çubuğu.
